**INTERACCION DE FACTORES DE RIESGO Y OCURRENCIA DE
ACCIDENTES DE TRANSITO TERRESTRE EN LA CARRETERA TRONCAL
T005-CO, DEL SECTOR SAN LUIS, MUNICIPIO TINACO - ESTADO COJEDES.**

**INTERACTION OF RISK FACTORS AND OCURRENCE OF TERRESTRIAL
TRAFFIC ACCIDENTS AT THE TRUNK ROAD T005-CO IN SECTOR SAN LUIS,
TINACO MUNICIPALITY, COJEDES STATE**

Carlos Díaz¹; Iraida Vivas²; Nahir Carballo³; Celia Herrera⁴

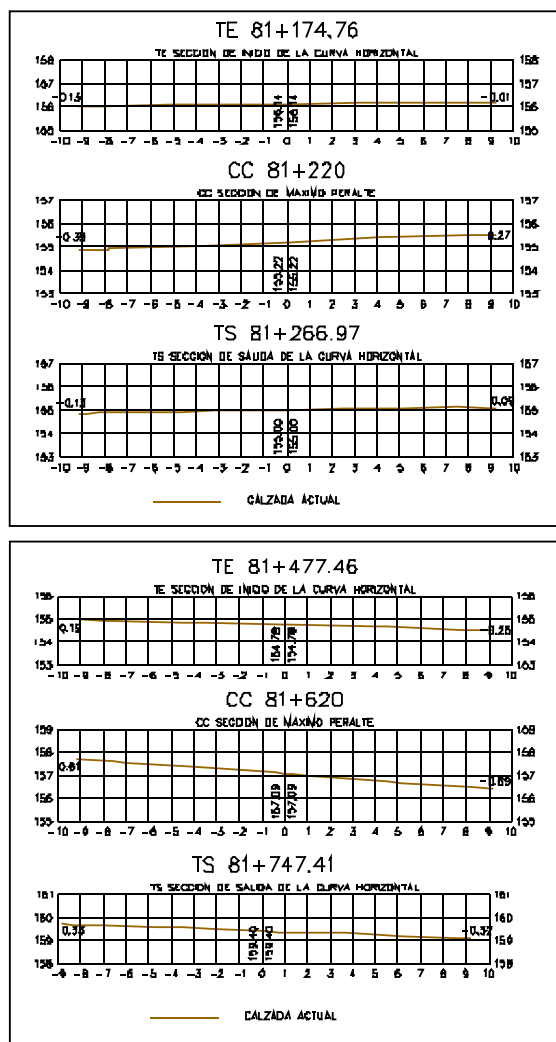
Figuras 1 y 2. Secciones Transversales de las Curvas 1 (Derecha) y Curva 2 (Izquierda).

En la curva 1, ubicada entre las progresivas de la TE 81+174.76, CC 81+220.86 y la TS 81+266.97, hay una deficiencia significativa de peralte en las secciones transversales; así por ejemplo; en la TE de la curva (Prog. 81+174.76), el borde derecho de la sección está a 1 cm más bajo que la cota del eje y el borde izquierdo está trece (13) cm más bajo que la cota del eje. En el CC de la curva (Prog. 81+220), el borde derecho de la sección está a veintisiete (27) cm más alto que la cota del eje y el borde izquierdo está

treinta y nueve (39) cm más bajo que la cota del eje. En la TS de la curva (Prog. 81+266.97), el borde derecho de la sección está a nueve (9) cm más alto que la cota del eje y el borde izquierdo está treinta y nueve (39) cm más bajo que la cota del eje. En la curva 2, ubicada entre las progresivas de la TE 81+477.46, CC 81+620 y la TS 81+747.41, se observa que en las secciones transversales correspondientes si existe peraltado, la TE de la curva (Prog. 81+477.46), el borde derecho de la sección está a veinticinco (25) cm más bajo que la del eje y el borde izquierdo está diez y nueve (19) cm más alto que la cota del eje. En el CC de la curva (Prog. 81+620), el borde derecho de la sección está a sesenta y nueve (69) cm más bajo que la cota del eje y el borde izquierdo está sesenta y un (61) cm más alto que la cota del eje.

En cuanto a la Curva 1, no hay un trazado armónico de la pendiente actual de eje de la vía; existe variación significativa de la pendiente en el tramo comprendido entre las progresivas 80+920 y 81+360 (En progresivas cada 20 m) en el que no se aprecia que existan curvas verticales bien definidas, no existe peraltado, el drenaje superficial es deficiente como consecuencia de la falta de peralte y bombeo, existe mala ubicación de la señalización con franjas de pintura blanca sobre media calzada de la vía, entre las progresivas 81+180 y 81+240 (En el arco de la curva), en el sentido Tinaco-San Carlos. Aunado a lo anterior, la pintura utilizada no es la adecuada para este tipo de señal. Es contraproducente hacer esta señalización en el desarrollo de la curva horizontal, pues la pintura llena la porosidad del asfalto y disminuye la adherencia de las llantas (cauchos) al mismo, favoreciendo el deslizamiento de los vehículos en la curva.

En la curva 2 por su parte, el peraltado es deficiente y esta mal distribuido, el drenaje superficial lateral a la vía es deficiente, lo que ocasiona que haya escurrimiento de aguas desde los laterales de la vía hacia la calzada de la misma, existe mala ubicación de la señalización con franjas de pintura blanca sobre media calzada de la vía, entre las progresivas 81+460 y 81+640 en el sentido San Carlos-Tinaco, existen malas condiciones del asfalto por la presencia de baches entre las progresivas 81+600 y 81+520 en el sentido San Carlos-Tinaco, hay mala ubicación de la valla publicitaria que muestra un accidente de tránsito aparatoso en la progresiva 81+650, en plena curva.

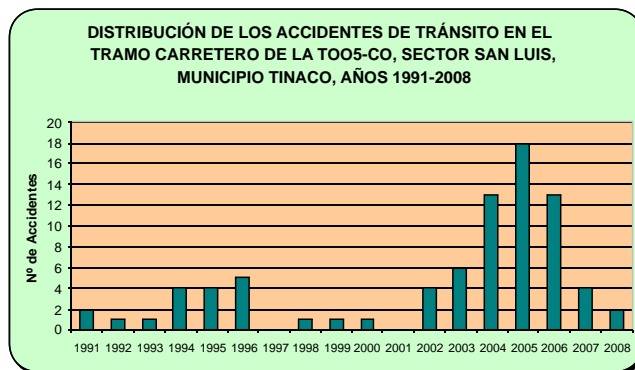
Figura 3. Distribución anual de los accidentes acaecidos en el Sector San Luís de la carretera T005-CO.

Con la información obtenida en el periodo de años considerados, se registraron 82 accidentes de tránsito en el sector carretero estudiado, indicando la Figura 3 la distribución del total por año, donde se aprecia que de estos accidentes, el 54 % ocurrió durante los años 2004, 2005 y 2006.

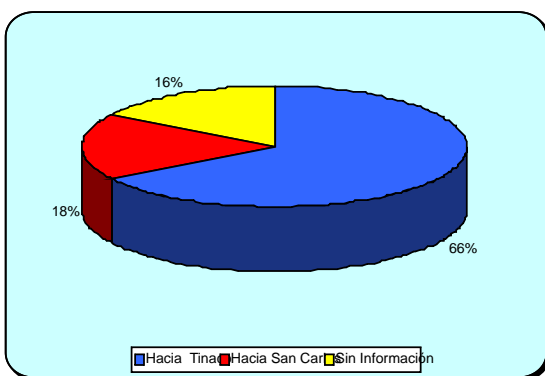
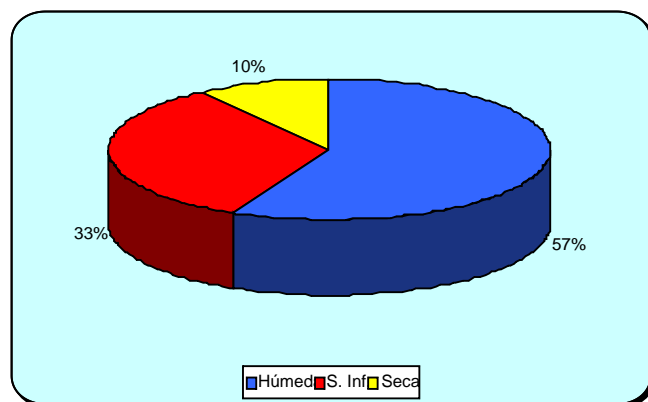
Figuras 4 y 5. Distribución porcentual del sentido de la circulación en la ocurrencia de accidentes de tránsito en la T005-CO (Derecha) y de las condiciones de humedad de la vía (Izquierda) del Sector San Luis, Municipio Tinaco del estado Cojedes.

En las Figuras 4 y 5 se puede observar que del total de accidentes ocurridos, el 66% de los mismos se sucedieron con sentido de circulación hacia la ciudad de Tinaco, capital del Municipio Tinaco del estado Cojedes, y en el 57 % de los registros la vía estaba húmeda, sin especificarse si estaba lloviendo. Si consideramos que las condiciones de humedad son generalizadas para ambas curvas, podemos inferir que el número de accidentes que representa el 66% ocurrieron posiblemente en la curva 2, como consecuencia de presentar mayores factores de riesgo en su estructura vial, el ángulo de deflexión es tres veces mayor que el de la curva 1 y su radio es menor, esto la hace más peligrosa. Aunado a lo anterior, es pertinente considerar que entre San Carlos y Tinaco en un

total de aproximadamente 15 km de longitud, hay solamente cinco (7) curvas horizontales, cinco de ellas muy seguras por tener radios grandes y bien peraltadas, es una vía de cuatro canales y en buen estado general; lo que pudiera dar una sensación de seguridad a los conductores que no conocen la vía y al llegar a la curva de San Luis, son sorprendidos por las condiciones de la misma. Esto explicaría el por que ocurren más accidentes en la dirección San Carlos-Tinaco.
