REDISEÑO DEL PUENTE SOBRE EL RIO CAJARITO, ENTRE EL AMPARO COJEDES-SANTA CRUZ PORTUGUESA

(Bridge Design on the Cajarito River, between Amparo Cojedes- Santa Cruz Portuguesa.)

Carlos Gutiérrez¹, Julio González², Elio Velasquez³

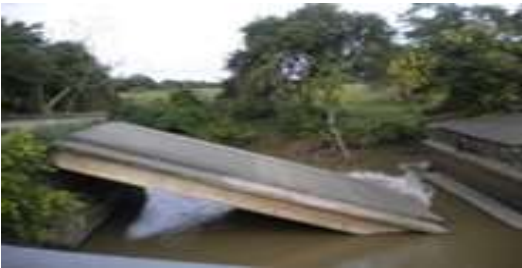
Figura 1. Tablero Sumergido

Losa de calzada: Es el soporte del puente, está construida en concreto armado macizo con una

falla de corte al inicio y final del tablero. La misma posee una longitud de 13 metros por 9.80 metros de ancho. Además de un acero de refuerzo barras ϕ 5/8''

Tablero: Sufrió deslizamiento longitudinal produciéndose así, el colapso del puente. A demás de un corte dejando expuestas las barras del acero de refuerzo en una longitud de 80 cm.

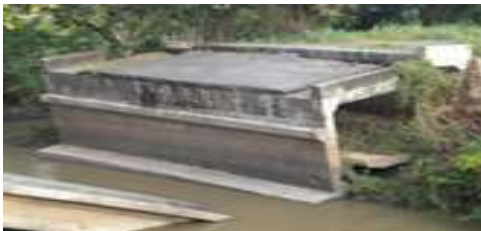
Figura 2. Estribo del Puente.

Estribos: Cara interna de los pontones en concreto armado en mal estado, de 4.10 metros de altura, con socavación generando un desplazamiento longitudinal del tablero que superó la longitud mínima de soporte del estribo que es de 20 centímetros de longitud, lo que trae como consecuencia que no sostenga el tablero.

También se pudo observar que el acero de refuerzo está expuesto a la intemperie y se descascara gran porcentaje del recubrimiento del elemento.

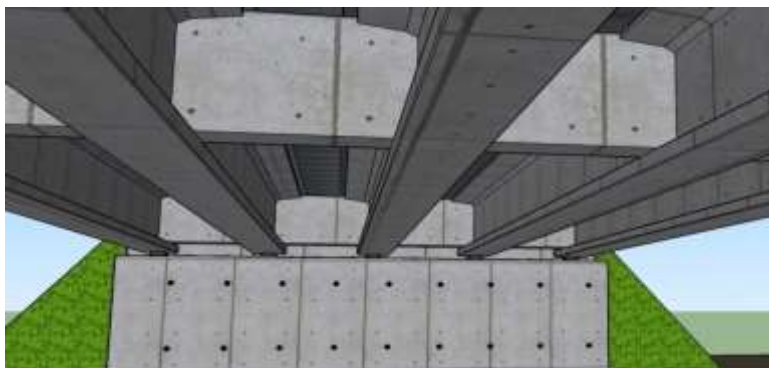
Figura 7 Vista en 3D de la parte inferior del tablero del puente.
